Material: **REDE INÓX PROTEÇÃO DE QUEDA EURO**

Identificação SGS: **PI2200146**

Amostra: **REDE INÓX PROTEÇÃO DE QUEDA EURO- SAFE** **LOTE: 35/22 - 1/1000**

ENSAIO DE TRAÇÃO

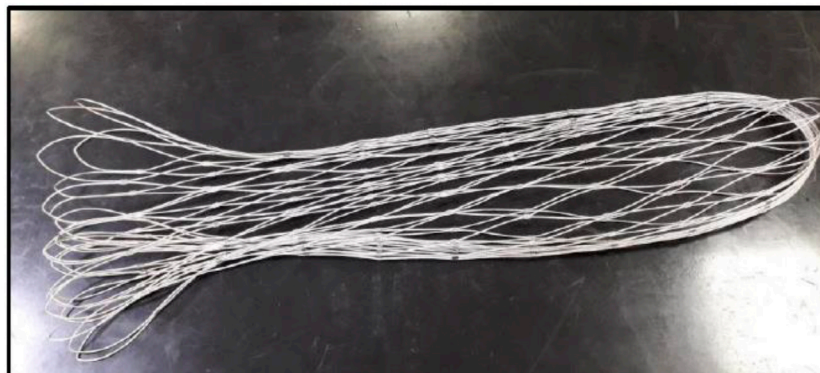
Figura 1 – Imagem do item ensaiado

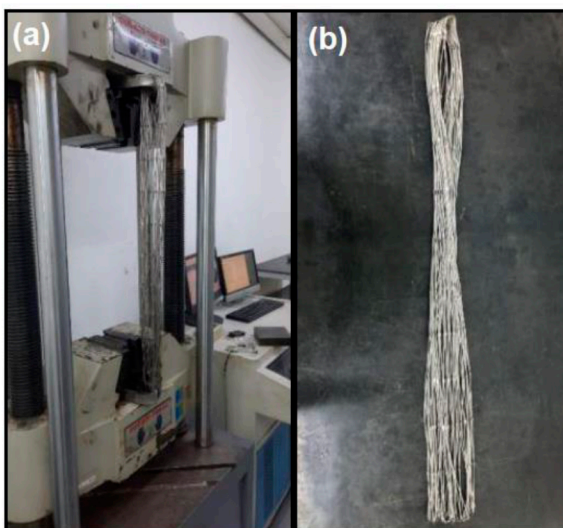
Na Figura 2 pode ser observado o corpo de prova durante e após o ensaio de Tração.

Figura 2 – Amostra (a) durante e (b) após o ensaio de Tração.

Tabela 1 – Resultados do ensaio de tração.

Amostra	Carga máxima de ruptura	
	Kgf	kN
1	2.388,17	23,42

Norma de referência: ASTM D638-14 *Standard Test Method for Tensile Properties of Plastics*
