EQUIPAMENTO <i>Equipment</i>		Rede Euro24/3M
ITEM	DESCRIPTION	PICTURES
1	O equipamento foi aberto no piso e inspecionado quanto a avarias e dimensões.

Eurosul Fornecedora de Navios Ltda

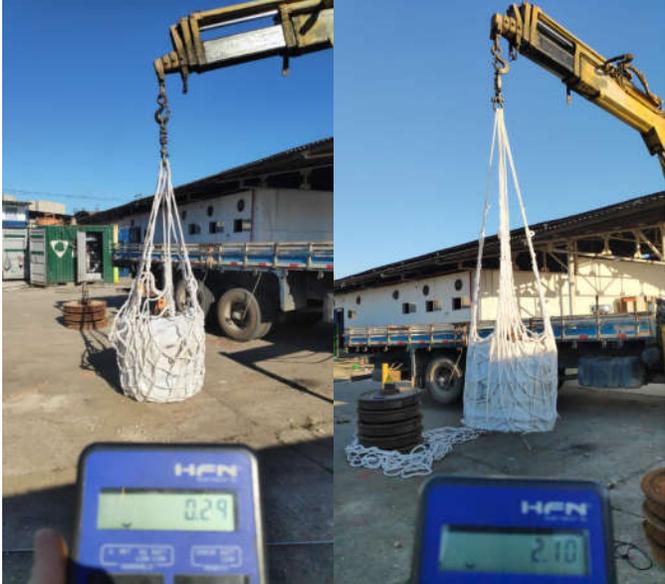
2	Utilizando um caminhão munck, foi iniciado o teste de carga monitorado com célula de carga calibrada. A carga inicial foi de 2 toneladas.

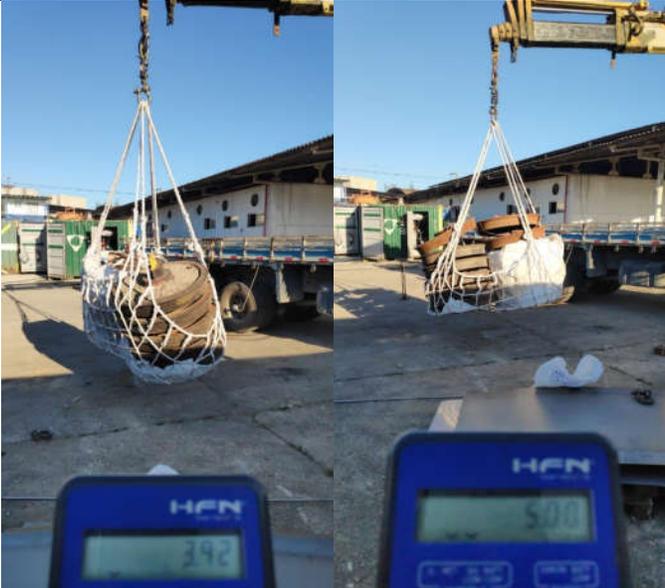
3	A carga foi elevada até atingir 5 toneladas.

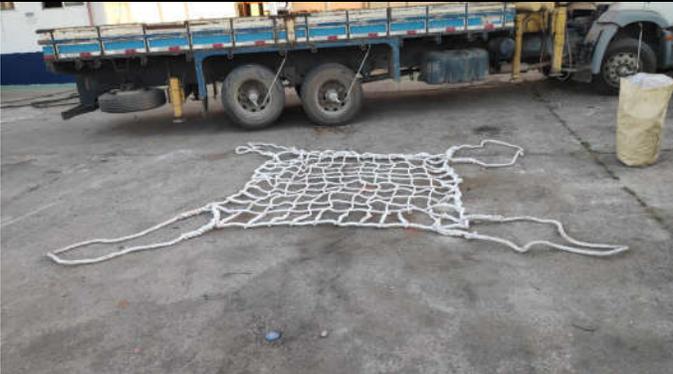
4	Após o teste a rede foi novamente inspecionada e não foram encontradas avarias ou deformações em sua estrutura.

Durante e após os testes não se observou deformações, avarias ou quaisquer danos no equipamento.  
Recomenda-se que o equipamento seja inspecionado antes do inicio de qualquer atividade e caso seja encontradas avarias como descontinuidades, pinças ou cortes o mesmo seja encaminhado para manutenção.  
Recomenda-se que as normas e regulamentos de movimentação de carga sejam seguidos e que o equipamento não opere com a carga ultrapassando suas dimensões e carga de trabalho.
